# Underhållsplan 2016

## Bostadsrättsföreningen Husaren 19

Besiktningsdatum: 2016-01-15

**Adress:** Regementsgatan 19, 217 53 Malmö

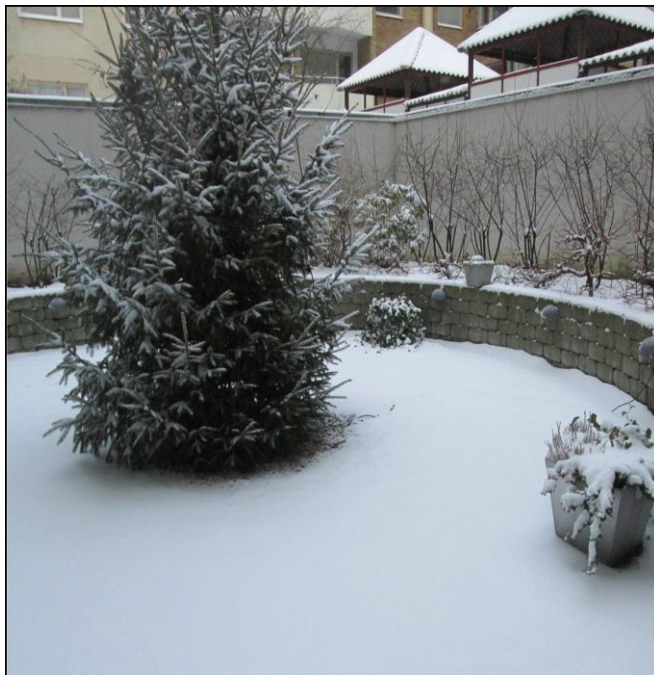
Stensatt innergård

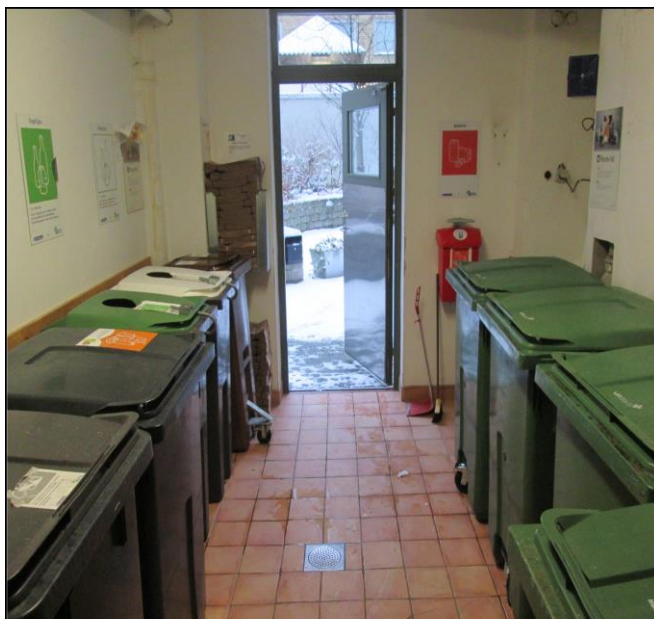
Sopkärl i miljörum

- Spolning av dagvattenbrunnar bör göras ca vart 6:e år för att undvika stopp.
- Rekommenderar att vart 3:e år tvätta ur sopkärlen. Kan beställas av renhållningsföretaget.

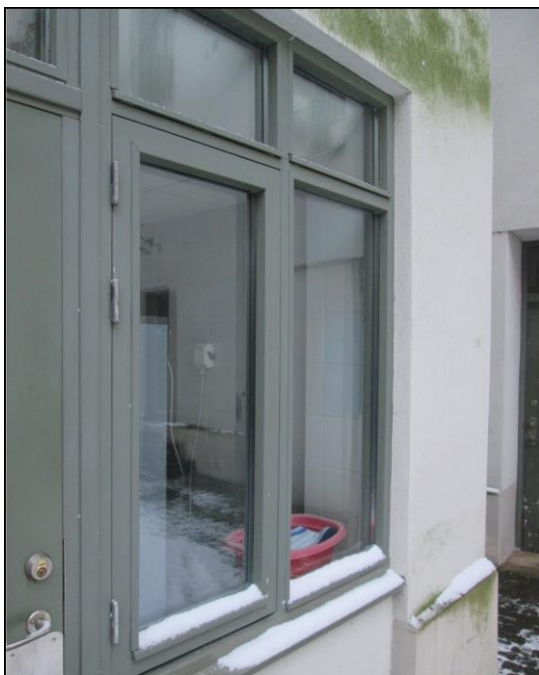
Aluminiumbeklädda träfönster

- Fönstren är i allmänt god kondition. För att upprätthålla funktion samt täthet är det lämpligt att återkommande gå över fönster och fönsterdörrar med smörjmedel samt byta ut skadade tätningslister.
- Om unken/fuktig doft uppstår i källaren kan ventilationen ökas på genom montering av ventiler i källarfönstren.

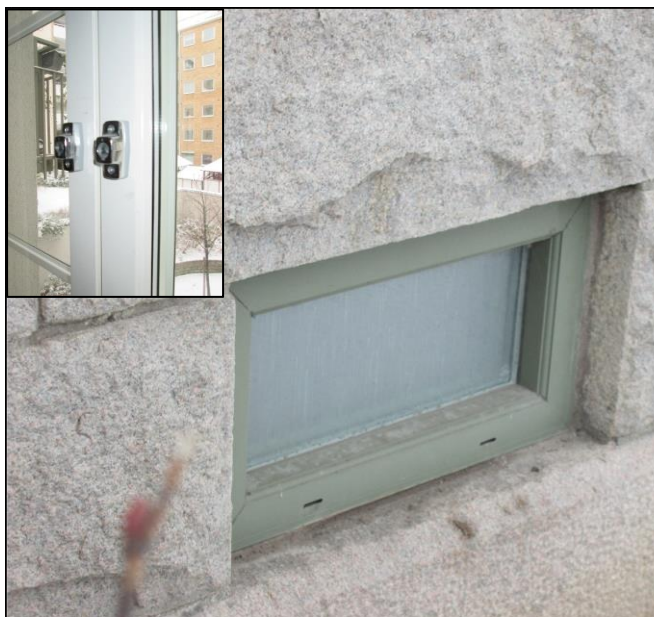
Källarfönster samt barnsäkrade trapphusfönster

- Aluminiumbeklädda träfönster med 3-glas. Monterades i samband med den större renoveringen 2001. Inåtgående.
- Ljudisolerade fönster med bullerdämpning mot gata.
- Källarfönster med aluminiumbeklädnad. Saknas ventiler/spaltventiler.
- Fönster i trapphus försedda med barnsäkrade lås i enlighet med BBR.

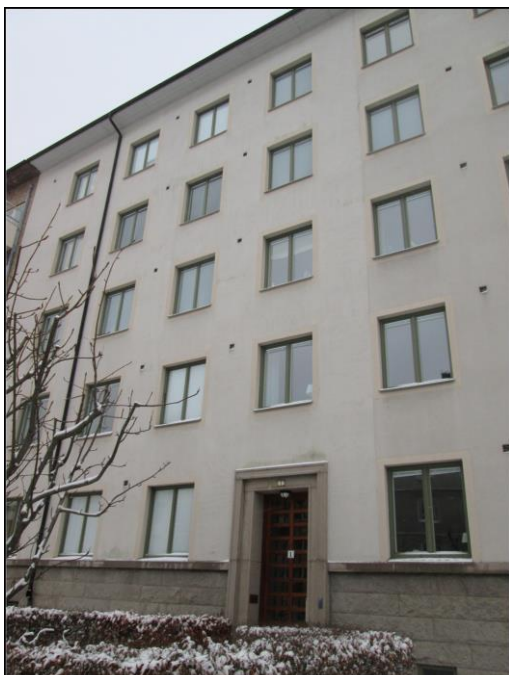
Putsad fasad samt granitsockel

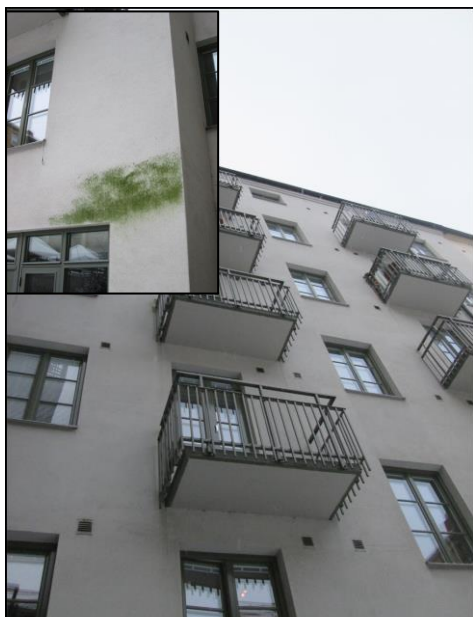
Påhängda balkonger mot gården samt algpåväxt

- Fasad av puts från 2001. I samband med omputsningen tilläggsisolerades även fasaden.
- På norrsidan av putsfasaden mot gården har algpåväxt skett speciellt på de nedre planerna. (Framförallt vid bjälklagsövergångar då det här ofta finns en köldbrygga)
- Nya balkonger mot gård 2001 som då ersatte de befintliga som tidigare hade samma placering.
- Stuprör från 2001 och försedda med självrensande sil. Stuprörsanslutning vid miljörum är löst och bör hållas under uppsikt.
- Stor granitsockel mot gatan, utan anmärkning.

- Rekommenderar att återkommande låta en konstruktör besikta balkongerna för att säkerställa hållfasthet.
- De algpåväxta fasadpartierna bör tvättas av då denna påväxt i förlängningen riskerar skada putsytan.

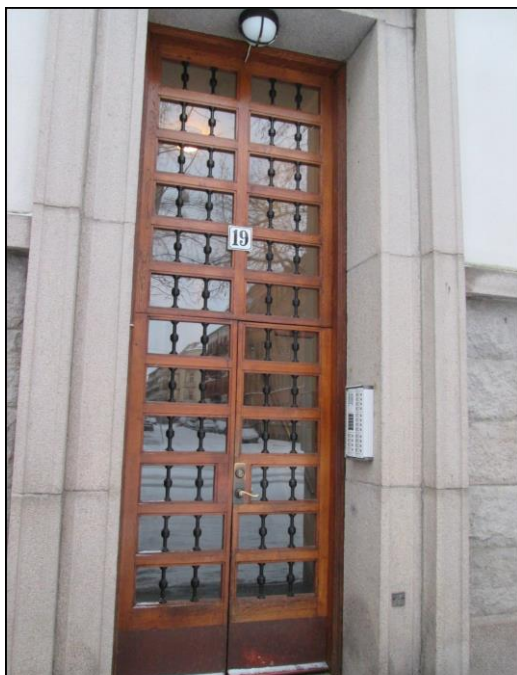
Större träportar av ek till trapphusen

- Återkommande slipning och lackning av de större entréportarna.
- Med ca 10-års intervall gå över samtliga dörrar i fastigheten och smörja och justera för att upprätthålla funktion.
- Målning av färgskadade trädörrar på innergård.

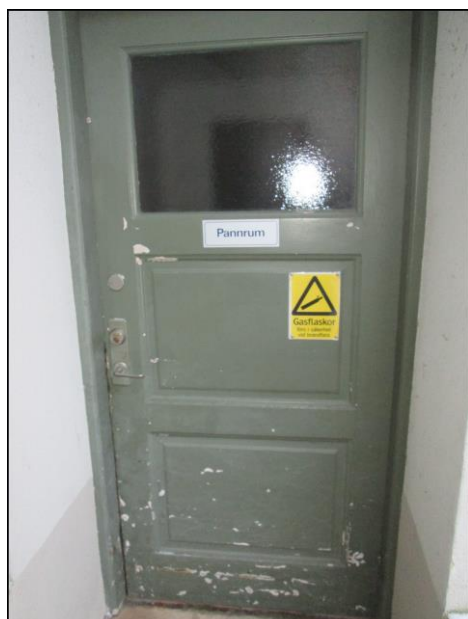
Trädörr med färgskador

- Lägenhetsdörrar av säkerhetstyp som installerades 2012, utan anmärkning.
- Portar mot gata av lackerad ek, renoverades 2009. Mindre lackskador runt handtag och lås.
- Nyare stäldörrar till undercentral samt i källare utan anmärkning.
- 3 st äldre trädörrar på gård till undercentral samt tvättstuga med färgsläpp, se bild.
- 4 st trädörrar på gården nyligen utbytta, utan anmärkning.

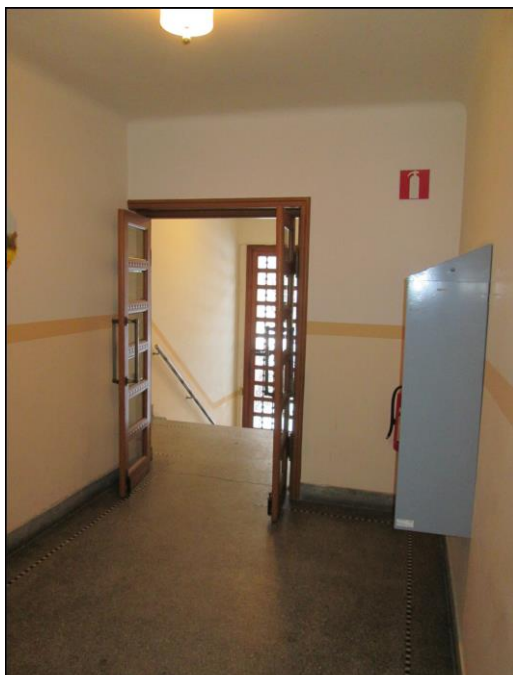
Trapphus med postboxar

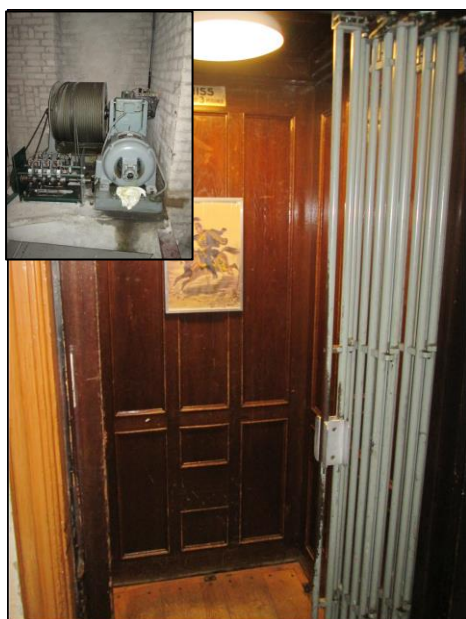
Äldre typer av hissar i trapphus

- Föreningen har 2 st trapphus med målade putsväggar, utan anmärkning.
- Trappor av cementmosaik (terrazzo) utan anmärkning.
- Lackade trähandledare i trapphus, utan anmärkning.
- Postboxar installerade i bottenplan 2010.
- Belysning i form av takarmaturer med rörelsedetektorer.
- Vind med lägenhet samt etageplan till lägenhet på plan 5.
- Övriga vinden inredd med förråd och större torkvind (lämplig för ytterligare vindslägenhet).
- 1 st lin-hiss i vardera trapphus från slutet av 70-talet. Insida korgar något slitna. Besiktas årligen.

- I planen läggs in en större summa för modernisering av hissarna. Utförs i praktiken när de går sönder.
- Handledare i trapphus behöver normalt underhållas med tätare intervall än övriga ytor i trapphus.

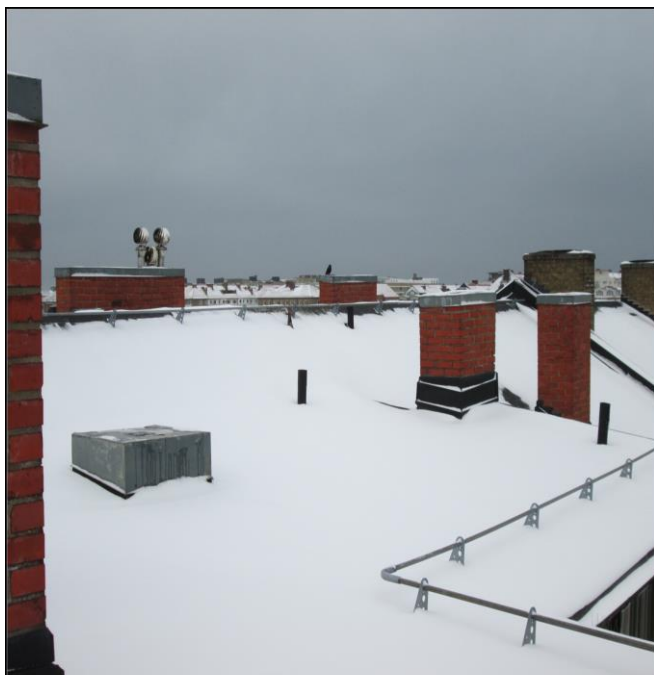
Taktäckning av papp

- Tak med taktäckning av papp från den större renoveringen 2001. Under besiktningen var taket snötäckt men med avseende på sin ålder och avsaknad av läckage bedöms taktäckningen som utan anmärkning.
- Dock saknas fullgod taksäkerhet enligt BBR där det ska finnas gångbrygga, snörasskydd och bredare uppstigningslucka.
- Ca 8 st takfönster till vindslägenheter och vind.
- 10 st murade skorstenar i bra skick. Plåtade kronor. Dock saknas fågelsäkerhet/nät.

- Vid nästa takarbete bör taket kompletteras med fullgod taksäkerhet. Med nuvarande lösning är det inte godkänt att bestiga taket för att t ex rensa ventilationskanalerna.
- I detta arbete bör ingå att även sätta nät över ventilationskanaler för att undvika nedfallande fåglar.
- Löpande kontroll av täthet runt takfönster.

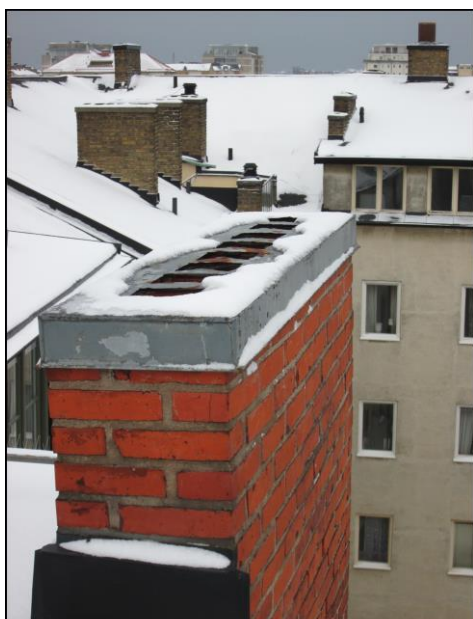
Skorstenar med plåtade kronor

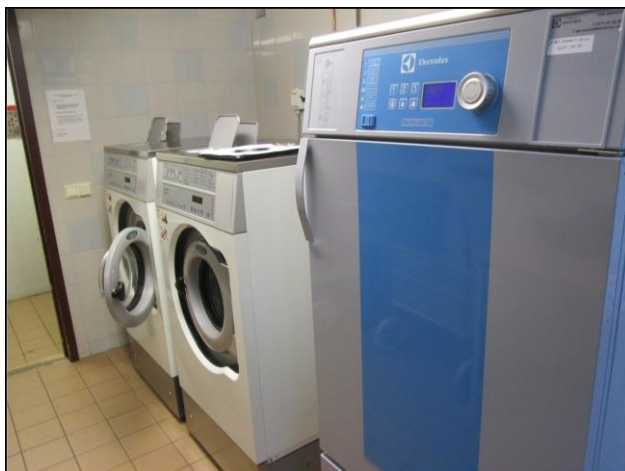
- Tvättstuga och torkrum i källaren med renoverade ytskikt 2001.
- Avlopp från tvättmaskiner försedda med löksäckar.
- Torktumlare utbytt till värmepumpbaserad maskin från Electrolux 2015.
- Tvättmaskiner och torkfläkt från renoveringen 2001.
- Frånluftsventilation i torkrum ut mot gård.
- Tvättstuga försedd med grovvask.
- I anslutning till tvättstugan finns även en gemensam toalett för föreningens medlemmar.

- Löpande utbyte av löksäckar.
- Tvättmaskiner håller normalt 14-16 år eller ca 30 000 tvättar. Bytes normalt när de går sönder.

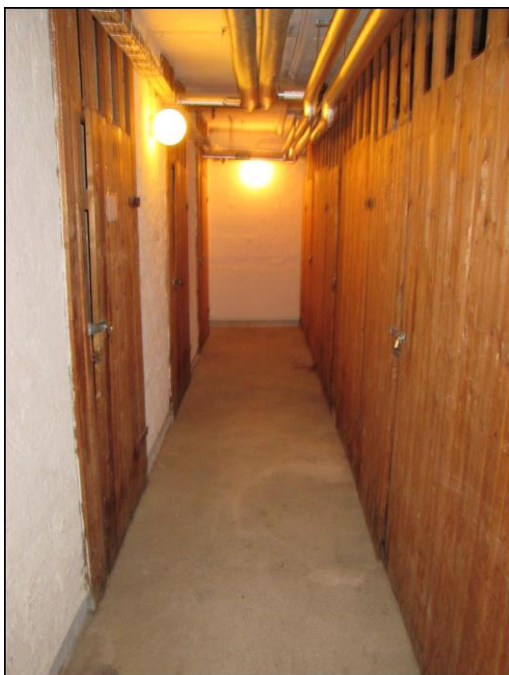
Förråd med källare

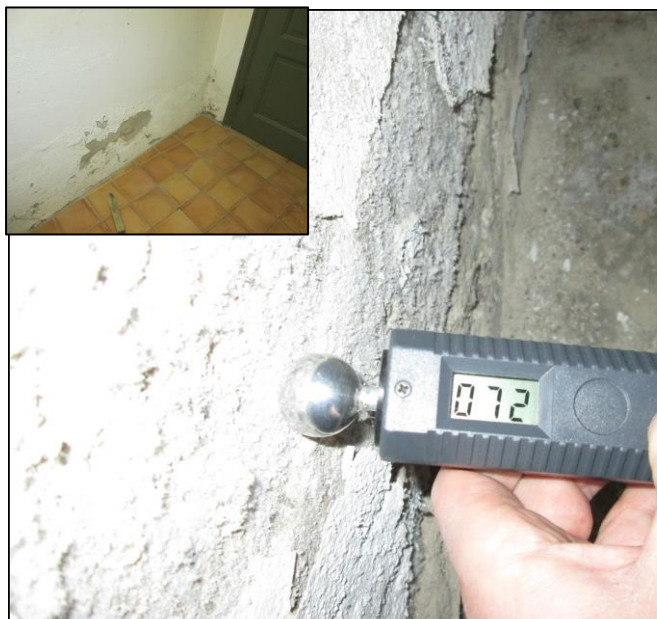
Putssläpp i källare samt fuktmätning

- Källare med teknikutrymme, förråd samt styrelserum/gästrum.
- Murad källargrund med putssläpp på flertalet ställen. Dessa släpp uppstår då fukt vandrar in och ut i grundkonstruktionen.
- Installationer i form av belysning takarmaturer utan anmärkning.
- Vid besiktningen utfördes fuktmätningen på de ytor ut mot gatan som var tillgängliga. Från källargolvet och ca 1 meter upp uppmättes något förhöjda fuktvärden.
- Fastigheten har inte genomgått något dräneringsarbete sedan uppförandet.

- Grunden ut mot gatan bör hållas under uppsikt då förhöjda fuktvärden uppmättes. Vid dränering med Isodrän-metoden leds vattnet bort från fastigheten och grunden isoleras utifrån. Källaren mot gård ligger i markplan.
- Efter att grunden dränerats är det lämpligt att avvakta ca 1 år och sedan laga putssläppet för att fukten ska hinna vandra ut.

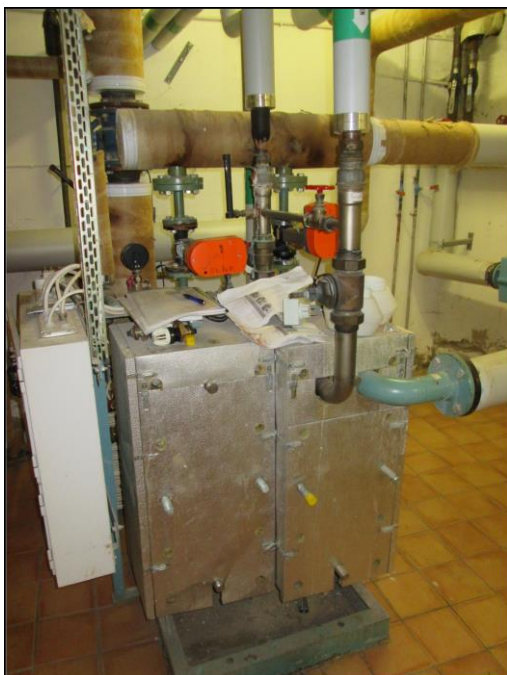
Växlarpaket för fjärrvärmen

- Uppvärmning i form av fjärrvärme med växlare i källaren. Växlarpaket från 1983.
- Byte av styrsystem, pumpar och ventiler i värmecentralen 2007.
- Avgasare monterad på värmesystemet för att sänka syrehalten.
- Elstammar bytta och fiber indraget 2012.
- Även merparten av lägenhetscentraler och kablage i lägenheter nyligen utbytt.
- Ventilation i form av självdrag. Senaste utförda OVK – Obligatorisk Ventilationskontroll – utförd 2005. Enstaka aspiratorer på taket.
- Enligt lämnade uppgifter av medlem på besiktningen luktar det matos från grannen vid tillfällen.

- Växlarpaket har normalt en livslängd på 30-35 år innan de är så igensatta att de behöver bytas.
- Utför OVK. Detta ska utföras vart 6:e år för denna typ av ventilationssystem.
- Vid OVK framgår det om felaktiga fläktar finns påkopplade.

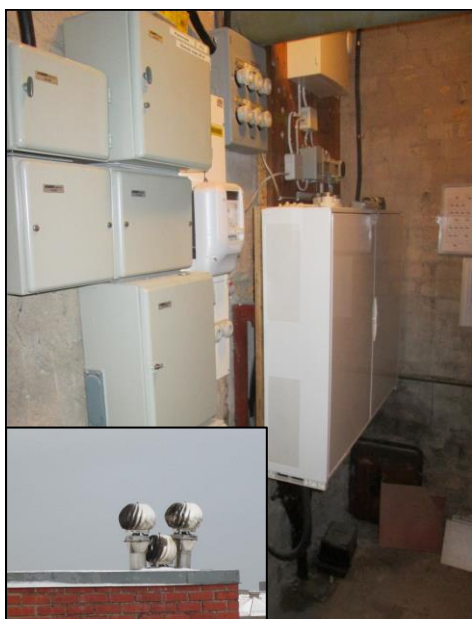
Utbytt fastighets-el samt aspirator

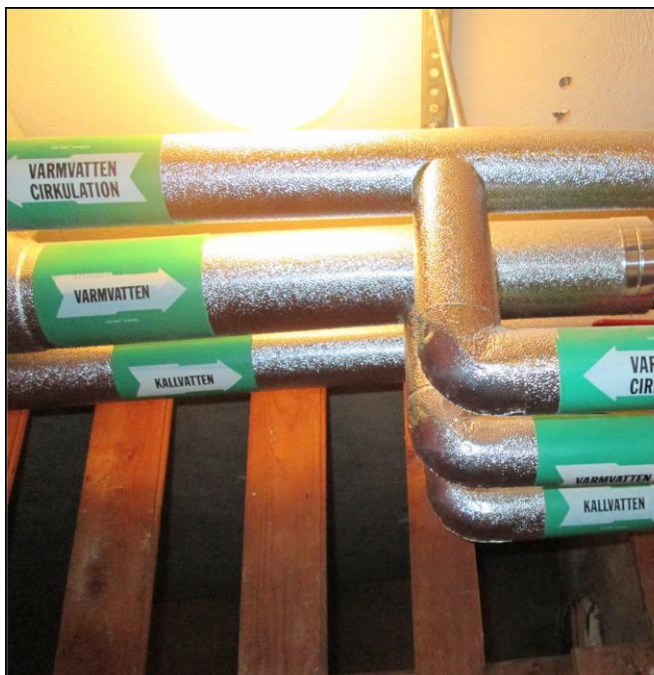
Nyare tappvattenstammar från 2005.

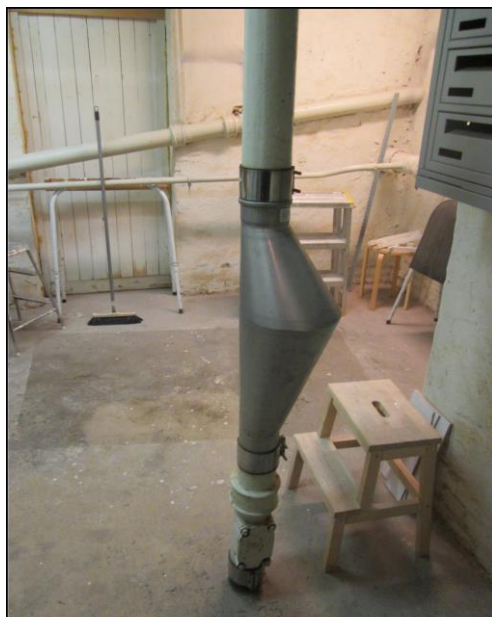
Relinade spillvattenstammar med råttstopp

- Samlingsledningarnas skick bör även kontrolleras vid nästa spolning.
- Rekommenderar att spola ca vart 7:e år.
- Rekommenderar att årligen motionera tappvattenventilerna för att upprätthålla funktionen.
